(99年@臺北市)

## 國內案例 - 某大學實驗室火災 (1/2)

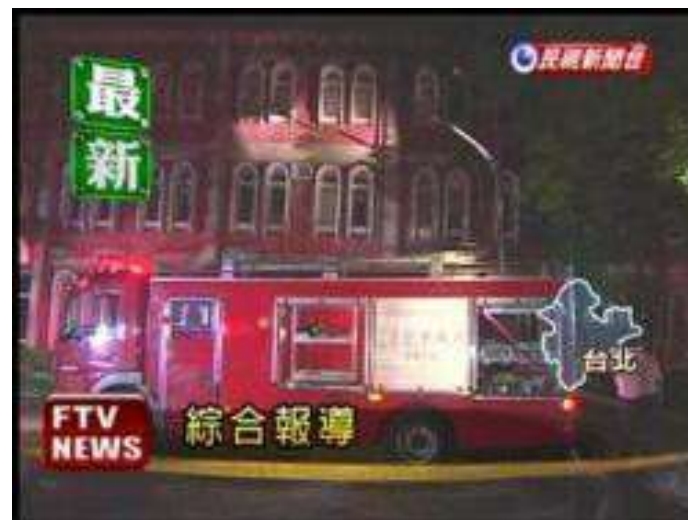
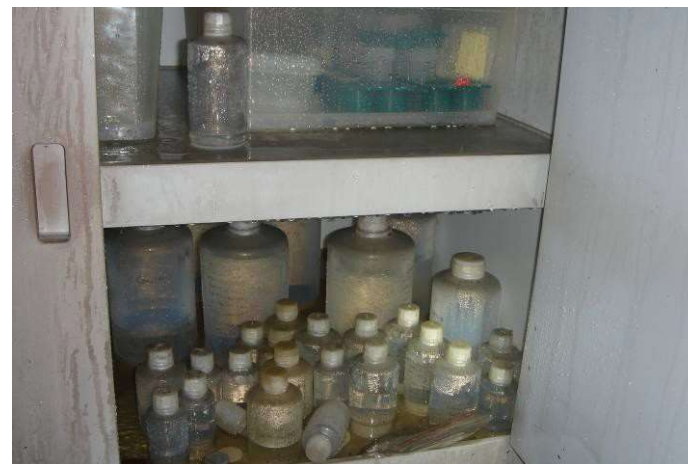
- 某大學地質研究所實驗室發生火災，消防人員進入現場時，發現張貼**輻射標誌**的儲物櫃。
- 核安監管中心於接獲台北市消防局通報後，立即轉知負責同仁處理，本會同仁即攜帶**輻射偵測儀器**趕赴現場進行量測。
- 輻射值：該實驗室及張貼有輻射標誌儲物櫃表面均在**一般背景輻射範圍(0.2 $\mu$ Sv/h)**內，無輻射安全顧慮。
